**2021/101 7.06.04      Kommunales Natur- und Landschaftsschutzinventar  
Natur- und Landschaftsinventarobjekt Nr. 5.26, Kat. Nrn. 1513 und 1514, Kir-  
chenpark, Bahnhofstrasse 133, Erarbeitung Parkkonzept, Umgang mit ge-  
schwächten Bäumen, Verpflichtung zu Ersatzpflanzungen, Fällung Birke**

### Beschluss Stadtrat

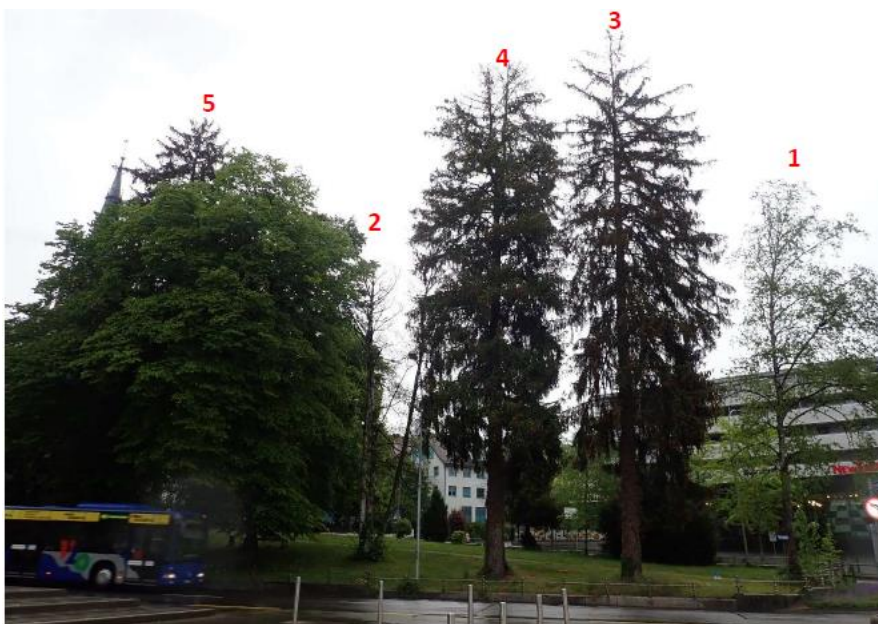
Die fraglichen Birken und Fichten sind wohl Bestandteil des Natur- und Landschaftsinventarobjekts, aber mit Ausnahme der nördlichsten Fichte (Baum Nr. 5) nicht explizit als Einzelobjekte aufgeführt.

Der Gesundheitszustand beider begutachteter Birken (Bäume Nr. 1 und 2), ist aufgrund von Pilzbefall kritisch. Die Birke im südlichen Spitze des Parks (Baum Nr. 1) zeigt an ihrem Triebwachstum im obersten Kronenbereich ein nur sehr geringes Wachstum, was auf eine schlechte Vitalität hinweist. Sie ist vom Brandkrustenpilz befallen, welcher die Stand- und Bruchsicherheit des Baumes stark reduziert. Die zweite, dreistämmige Birke (Baum Nr. 2) ist vom Birkenporling befallen und mittlerweile gänzlich abgestorben. Einzelne Äste sind abgebrochen und hängen in der Baumkrone der benachbarten Hagebuche. Beide Birken können aus Sicherheitsgründen nicht erhalten werden.

Zwei der Fichten (Bäume Nr. 3 und 4) weisen eine schlechte Vitalität auf. Die Kronenspitzen sind abgestorben, die jungen Triebe sind sehr kurz und es sind nur noch wenige Nadeljahrgänge pro Trieb vorhanden. Die Vermutung eines starken Borkenkäferbefalls konnte allerdings nicht bestätigt, aber auch nicht vollständig ausgeschlossen werden. Die schlechte Vitalität der Fichten ist wohl auf die sehr trockenen Sommer in den letzten Jahren zurückzuführen, denn Fichten bilden ein eher oberflächliches Wurzelsystem aus und sind anfällig auf Trockenstress. Eine unverantwortbare Beeinträchtigung der Verkehrssicherheit besteht derzeit nicht. Die Vitalität der Bäume wird jedoch in den kommenden Jahren weiter abnehmen, insbesondere aufgrund trockenerer und heisser Sommer. Die Abnahme der Vitalität könnte durch bodenverbessernde Massnahmen verlangsamt werden.

Die dritte Fichte (Baum Nr. 5) ist in ihrer Vitalität wesentlich weniger eingeschränkt.

1. Im Natur- und Landschaftsinventarobjekt Nr. 5.26 (Kirchenpark) darf die kranke Birke (Baum Nr. 1) aus Sicherheitsgründen gefällt werden.
2. Die evangelisch-reformierte Kirchgemeinde lässt für den Kirchenpark in Zusammenarbeit mit der Abteilung Umwelt der Stadt Wetzikon durch eine gartendenkmalpflegerisch qualifizierte Fachperson ein Konzept erstellen, das Leitlinien für den Umgang und die Entwicklung dieser ökologisch und städtebaulich sensiblen Parkanlage festlegt. Ziel ist eine Parkanlage mit einheimischen, standortgerechten Bäumen.

3. Sobald das Parkkonzept vorliegt, sind vorausschauend Baumpflanzungen vorzunehmen, um absehbare Abgänge zu ersetzen.
4. Die beiden Fichten, die gemäss Baumgutachten geschwächt sind, sind durch die evangelisch-reformierte Kirchgemeinde periodisch durch eine Fachperson überprüfen zu lassen. Ist der weitere Erhalt aus Sicherheitsgründen nicht mehr verantwortbar, werden sie in Absprache mit der Stadt Wetzikon gefällt.
